Ecole BUFFON de ROUBAIX

Réhabilitation et extension d'un groupe scolaire en niveau de performance thermique

« PASSIF »

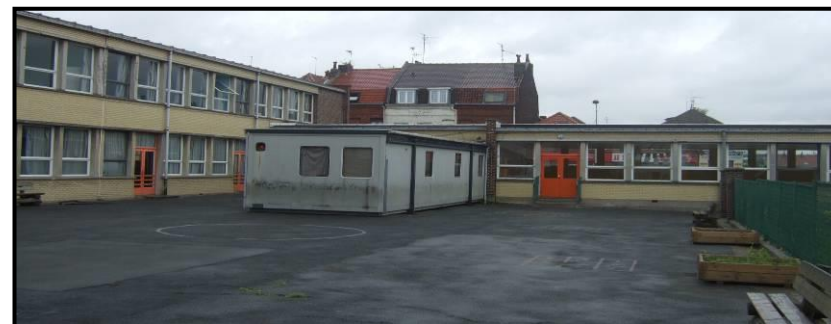
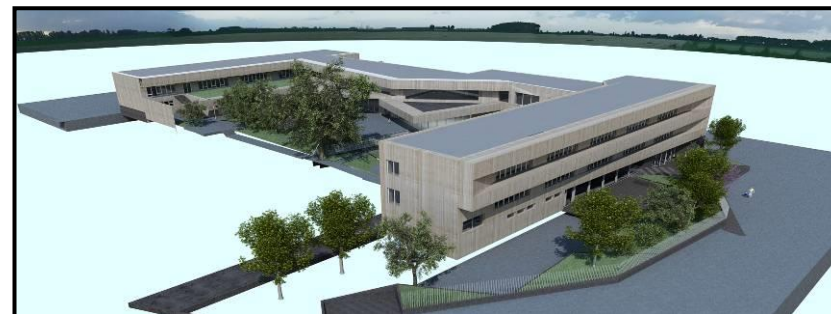
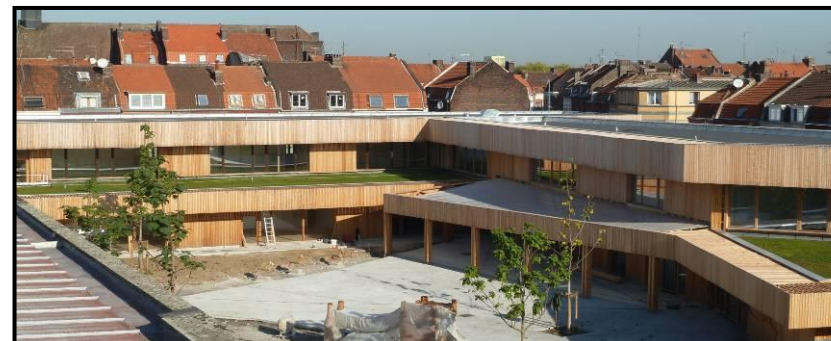
L'école avant et après sa réhabilitation
