# Réhabilitation d'une maison 1930

Lille – Quartier Fives

## Contexte du projet

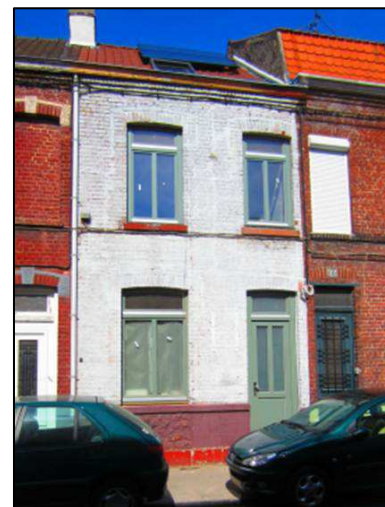
← *Façade Sud sur rue*

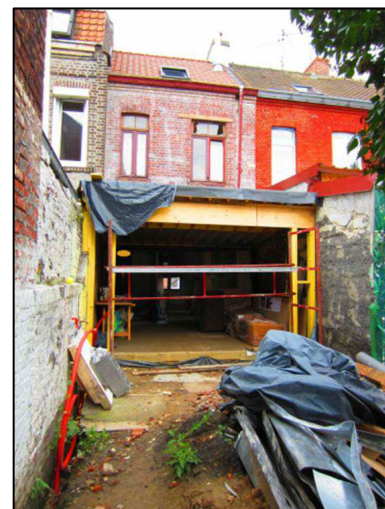
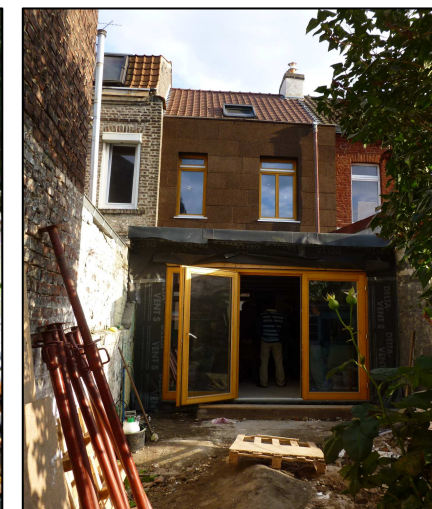
*Façade arrière Nord pendant et après les travaux (triple vitrage pour l'extension du RdC et isolation extérieure à l'étage)*

- 7 m<sup>2</sup>.W/K pour la toiture de l'extension (140 mm laine de bois + 68 mousse PUR + EPDM)
  - 4,5 à 5 m<sup>2</sup>.W.K en murs sur l'extérieur (isolation laine de bois par l'intérieur côté rue et isolation par l'extérieur en liège brut thermocollé côté jardin)

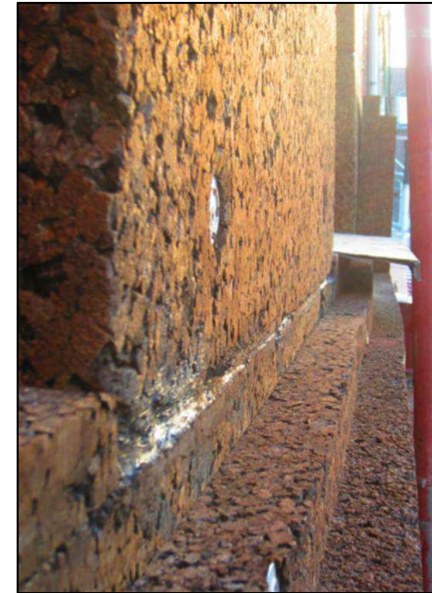
Isolant extérieur liège thermocollé laissé brut sur la façade Nord donnant sur le cœur d'ilot

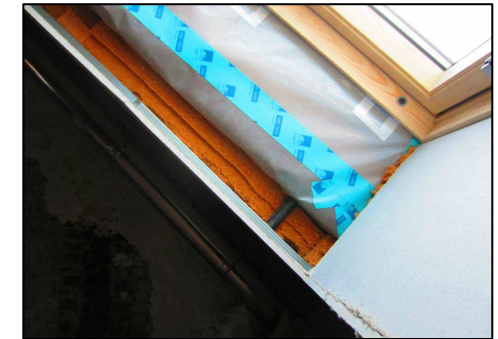
ITI en combles aménagés et traitement de la jonction avec la fenêtre de toit

- ✓ Isolation thermique de l'enveloppe :
  - 8 m<sup>2</sup>.W/K pour la toiture haute (littonnage/contre-littonnage/ pare pluie textile HPV + pose de fibres de bois par l'intérieur + frein vapeur + finition intérieure placo)
